MEMORIA ARQUEOLÓGICA:

SEGUIMIENTO ARQUEOLÓGICO

RESTAURACIÓN Y RECONSTRUCCIÓN DE LA
ERMITA- TORRE DE CASTRORRUBIO

SANDOVAL DE LA REINA, VILLADIEGO (BURGOS)

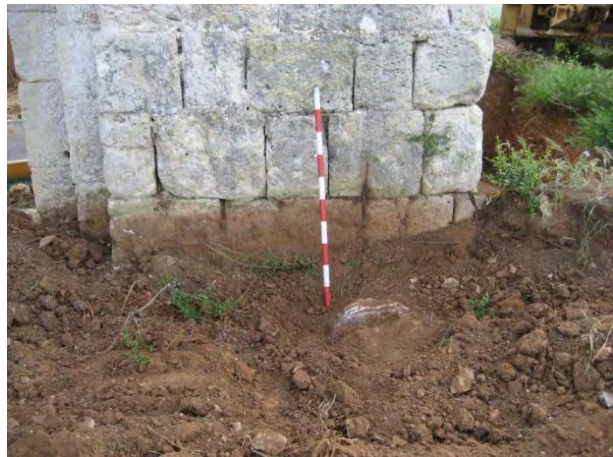
Finalmente en cuanto al exterior de la ermita, se ha documentado la parte superior de cinco bloques de caliza (plano 3) cuyas cara superiores presentan unas dimensiones aproximadas de cuarenta centímetros por diez, con una orientación básica norte-sur (foto 6). Tres en el sector sur de la ermita y uno a los pies. Estos elementos pudieran corresponderse con hitos funerarios a igual que los dos documentados en la intervención arqueológica llevada a cabo en el año 2011.

Foto 6.- Posible hito de referencia funeraria localizado a los pies de la ermita.

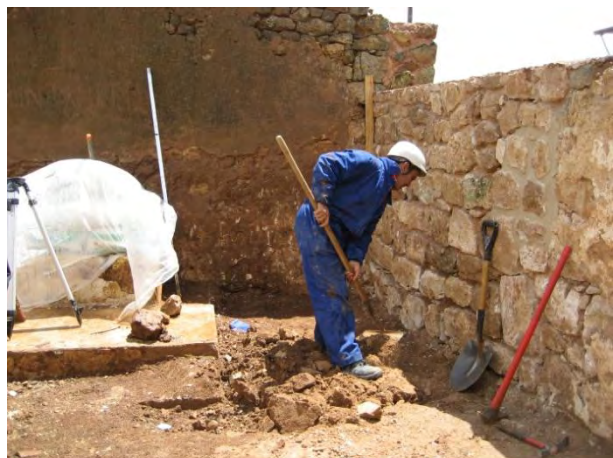
Al interior, las remociones de tierra han tenido como objetivo la búsqueda de un nivel homogéneo 15 centímetros por debajo del umbral de la puerta de acceso. Las remociones se han realizado manualmente (foto 7) y han afectado principalmente a los niveles originados por la caída de la cubierta de madera y tejas de la ermita, los cuales

Foto 7.- Remociones de tierra realizadas en el interior.

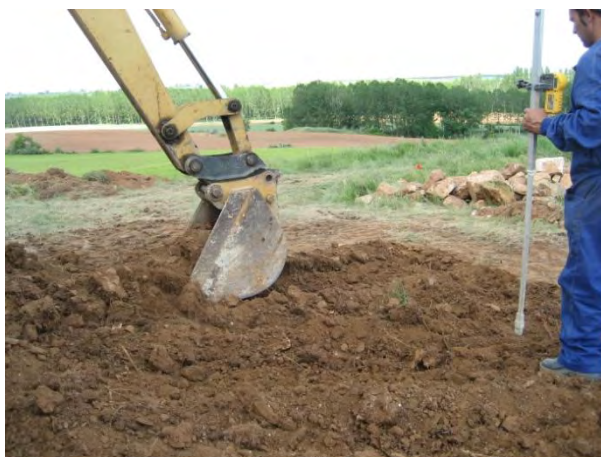
Foto 3.-Remoción de tierra, realizada en el exterior de la ermita, realizada con medios mecánicos.

tenido un carácter exiguo, así en el interior se han realizado manualmente, mientras que en el exterior, donde las remociones de tierra han sido mayores, estas se han llevado a cabo tanto manualmente como con pala mecánica (foto 3).

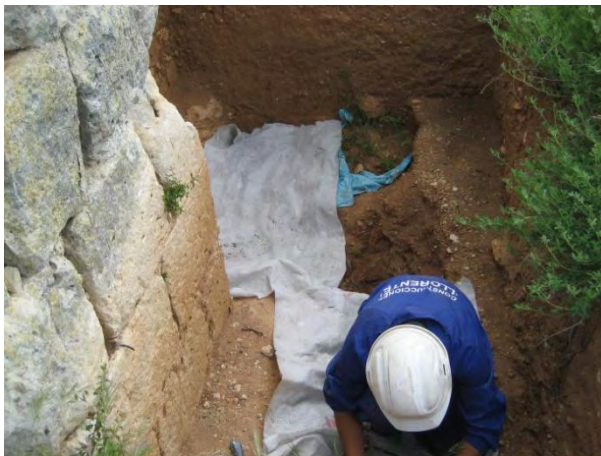
Finalmente cabe señalar que antes de realizar cualquier labor de restauración se procedió a tapar los sondeos arqueológicos llevados a cabo en el 2011 previa colocación de geotextil (foto 4).

Foto 4.- Colocación de geotextil en sondeo arqueológico.

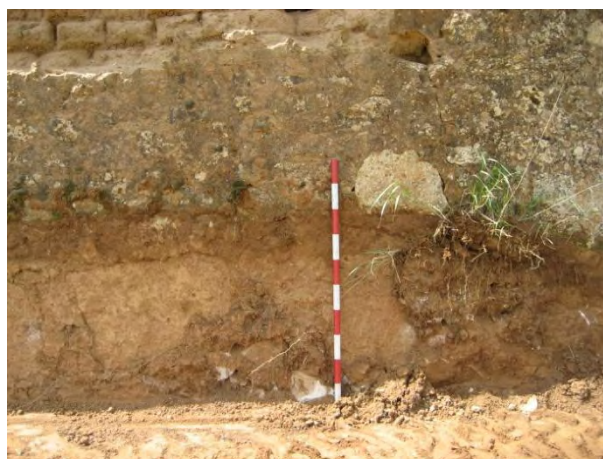
En el exterior como hemos señalado se las remociones de tierra tenían como objetivo la búsqueda la cota del umbral de la puerta de la ermita. Las remociones de tierra se han realizado tanto mecánica como manualmente. Teniendo mayor espesor los niveles de tierra de tierra eliminados junto a los muros de la ermita, donde se habían acumulado niveles de tierra y escombros proveniente de la caída parcial de dichos muros, los cuales en ocasiones ochenta centímetros de espesor (foto 5).

Foto 5.- Espesor de tierra eliminada junto a muro.

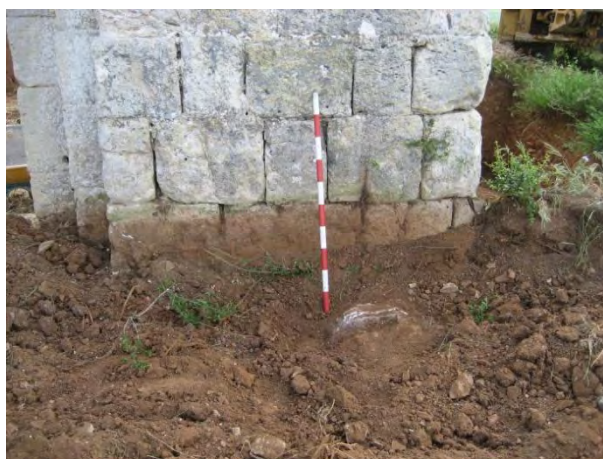
Finalmente en cuanto al exterior de la ermita, se ha documentado la parte superior de cuatro bloques de caliza (plano 3) cuyas cara superiores presentan unas dimensiones aproximadas de cuarenta centímetros por diez, con una orientación básica norte-sur (foto 6). Tres en el sector sur de la ermita y uno a los pies. Estos elementos pudieran corresponderse con hitos funerarios a igual que los dos documentados en la intervención arqueológica llevada a cabo en el año 2011.

Foto 6.- Posible hito de referencia funeraria localizado a los pies de la ermita.

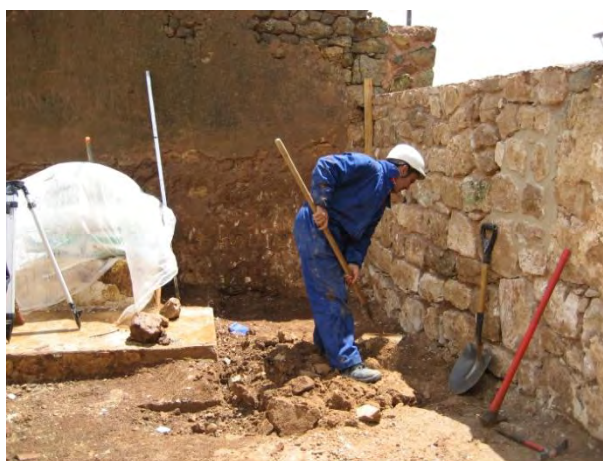
Al interior, las remociones de tierra han tenido como objetivo la búsqueda de un nivel homogéneo 15 centímetros por debajo del umbral de la puerta de acceso. Las remociones se han realizado manualmente (foto 7) y han afectado principalmente a los niveles originados por la caída de la cubierta de madera y tejas de la ermita, los cuales

Foto 7.- Remociones de tierra realizadas en el interior.

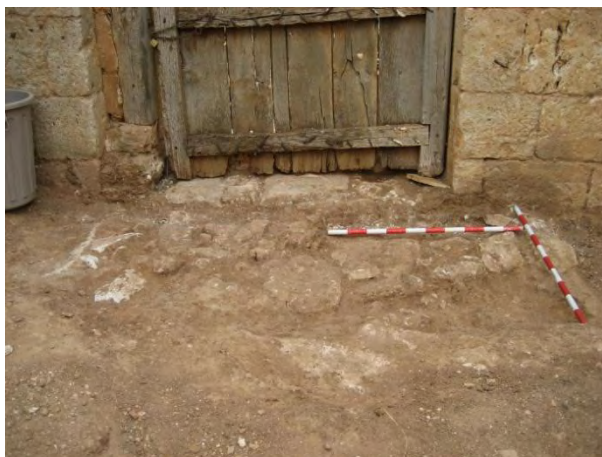
tenían su mayor potencia en la cabecera, ocultando parcialmente el altar. Estas remociones han permitido documentar un paquete de bloques y cantos de caliza trabados con tierra, frente a la puerta de acceso a la ermita (foto 8 y plano 3). Sobre este nivel de piedras se han documentado restos de

Foto 8.- Paquete de bloques y cantos de caliza documentados junto a la puerta de la ermita.

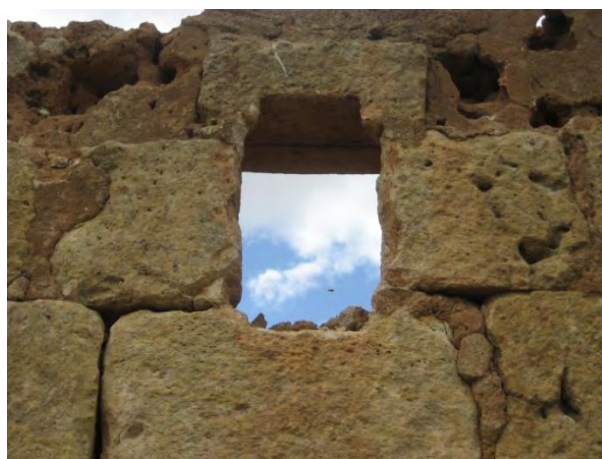
Respecto a las estructuras cabe señalar que se ha podido comprobar cómo el nicho que se observaba al interior en el muro este, se corresponde con una ventana (foto 9) la cual se encontraba revocada. Esta ventana que al interior se encuentra realizada con una fábrica de adobe, al exterior se encuentra ejecutada en piedra. Es muy probable que esta ventana fuera realizada en el momento en que se ejecuta la fábrica de adobe, dado que se encuentra recortando algunos sillares de caliza.

Foto 9.- Ventana en cabecera en muro este de la ermita.

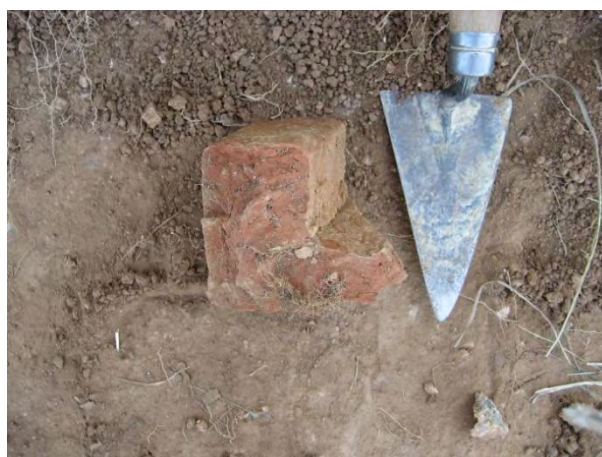
En cuanto a los materiales arqueológicos documentados, estos prácticamente en su totalidad han sido restos constructivos, dado que como hemos señalado las remociones de tierra han afectado a niveles de derrumbe. Cabe señalar el hallazgo de un fragmento de *tegulae* (foto 10), lo que incidiría en la hipótesis apuntada ya en la fase de sondeos arqueológicos, de una

Foto 10.- Fragmento de *tegulae*.

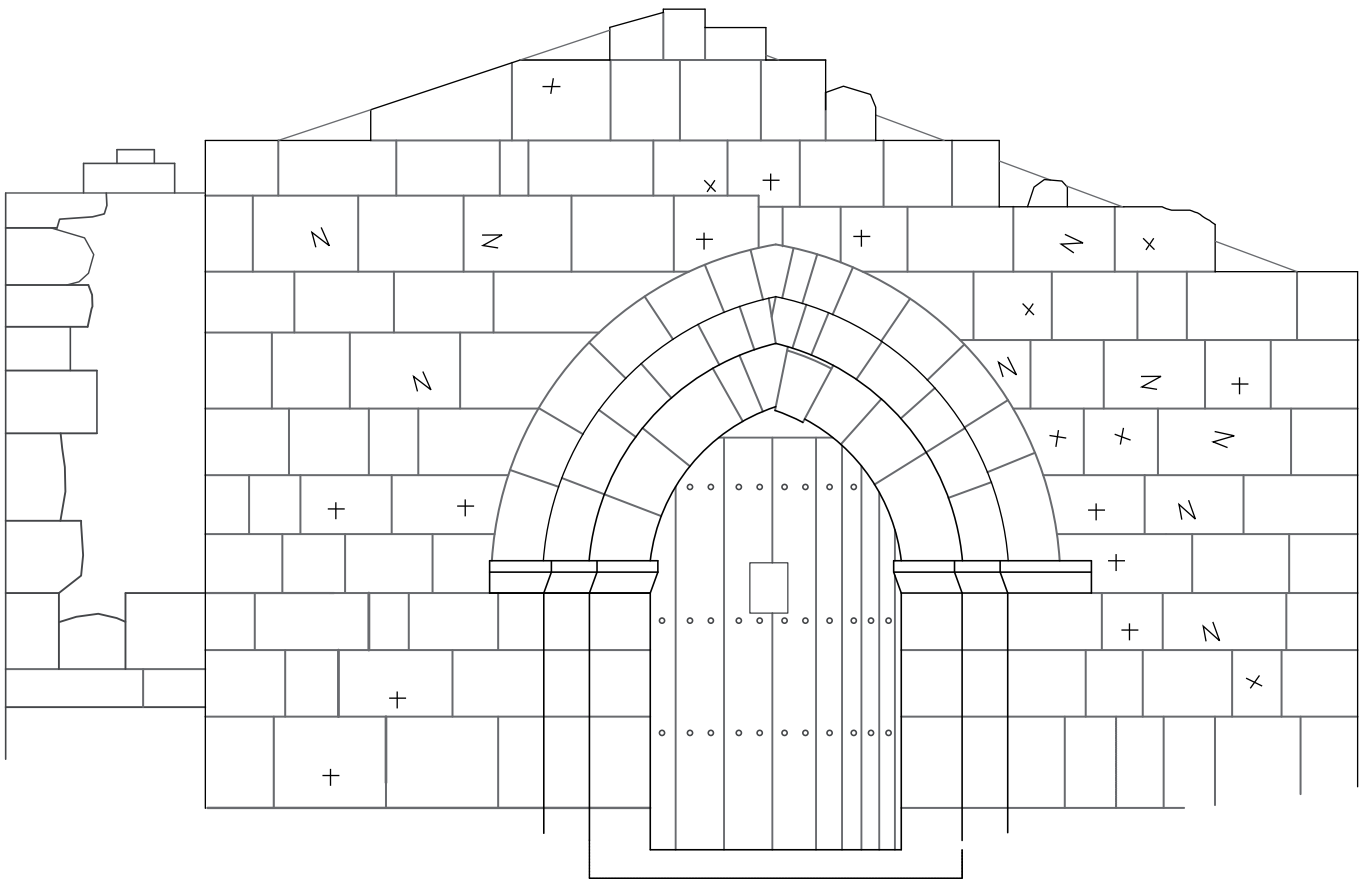
Plano nº 62: alzado oeste exterior

Para finalizar cabe señalar que se ha completado el registro las marcas de cantero del muro oeste en su cara occidental, dado que una mejor luz durante la realización del seguimiento ha permitido una mejor percepción. Al final de dicho informe se anexa un plano con las diferentes marcas de cantero.
