# PROYECTO BASICO Y DE EJECUCION

# RESTAURACION Y RECONSTRUCCION DE LA ERMITA-TORRE DE "CASTRORRUBIO"

**SANDOVAL DE LA REINA (BURGOS)**

Noviembre de 2011

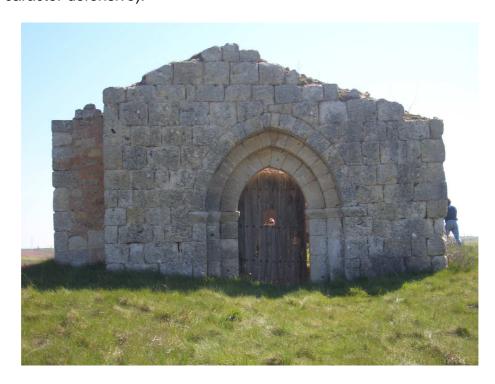
- El muro que corresponde a la portada principal tiene un espesor de 120 cm, presenta un arco ojival en su cara exterior, e interiormente presenta otro arco de mayor altura que pudo ser un arco de descarga que aligerara el peso de una construcción de mas envergadura.

- El muro por encima de ese arco de descarga está torpemente desmochado dibujando un hastial a dos aguas cuyo eje no se corresponde con el eje de la portada exterior.

- El arco ojival que configura la portada no presenta iconografía alguna, es decir no hay imágenes que "adornen" la entrada como suele ser habitual en la arquitectura religiosa (probablemente porque cuando se construyó no configuraba el acceso a un templo sino a un edificio de carácter defensivo).

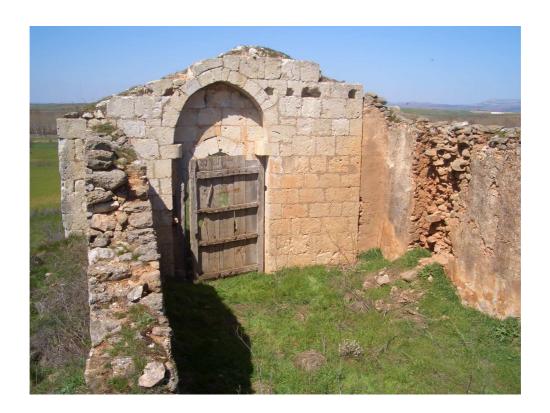
Por otra parte, <u>la nave</u> que se mantiene parcialmente en pie se corresponde con un uso posterior como ermita, cuyos muros pueden considerarse datados en el año 1784, por ser una de las fechas que todavía aparece grafiada en los morteros de la fábrica existente a la izquierda de la portada.

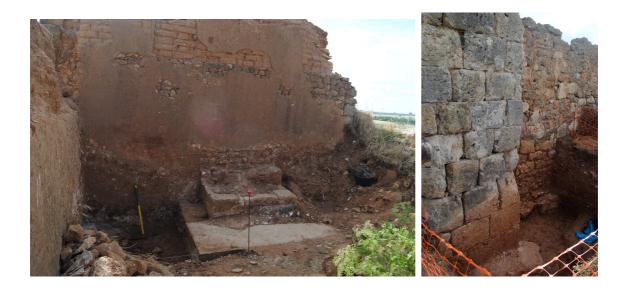
Como consecuencia de la intervención arqueológica previa realizada el pasado verano, se ha documentado la existencia de una necrópolis tanto en el interior como en el exterior del edificio, así como la presencia de una o varias construcciones anteriores a la actual ermita. También se ha sacado a la luz los restos del antiguo altar, como se aprecia en las siguientes fotografías.

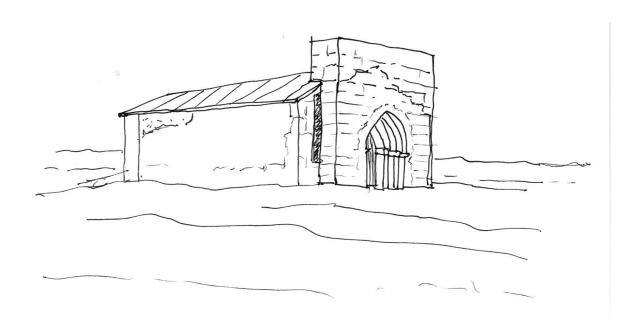
El recrecido de la actual portada, hasta una proporción cercana al cuadrado, pretende apoyar la identificación de la misma con el probable uso original defensivo, aportando una cierta verticalidad, pero sin un remate preciso que no conocemos, sino al contrario como un elemento compositivo con identidad propia que podría tener un mayor desarrollo.

Esto permitirá así mismo acentuar el carácter de hito en el paisaje y en el territorio del valle, coherente igualmente con su identidad como "castro".

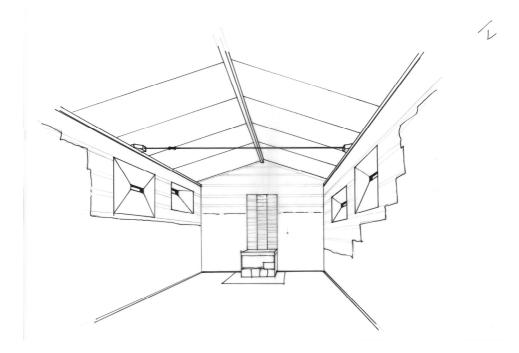
Igualmente en los <u>paramentos</u> se consolidan las partes de los muros existentes, manteniendo incluso su acabado original en la medida en que sea posible, y sobre ellos se reconstruye el resto de los muros mediante la mencionada fábrica de tapial, en la que se incorporan pequeños huecos de ventilación e iluminación, configurados hacia el exterior como una mera rendija en el muro, pero al interior como amplios huecos "abocinados" con una composición libre. Estos huecos permitirán repartir la luz natural de modo homogéneo y controlado, generando un ambiente interior agradable.

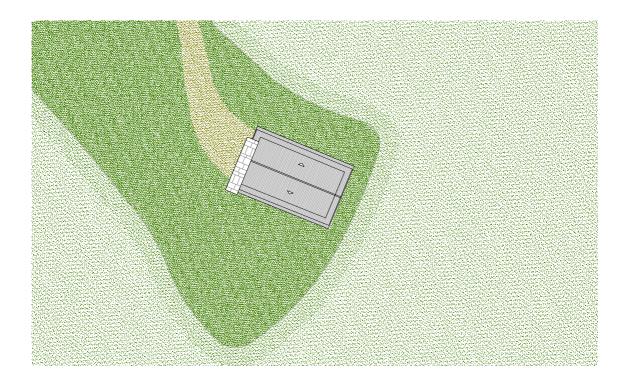
Por tanto la intervención se limitará al entorno mas próximo del edificio, en el que se debe realizar una labor de limpieza y desescombro, hasta recuperar el nivel original de la puerta de la portada, de modo que se permita la visión de los cerramientos en toda su envergadura, apoyando así la implantación del edificio en su entorno. El terreno perimetral se dotará de un acabado natural, sin necesidad de proceder a pavimentaciones, salvo en el acceso frente a la portada donde se genera un pavimento natural de tierra compactada.
